Töö nr: 2019-41

EHITISE AUDIT

Korterelamu rõdu-ja lodžapaneelide ning kinnituselementide seisukorra hinnang.

Hoone aadress: Sääse tn 1, Tallinn, Harju maakond

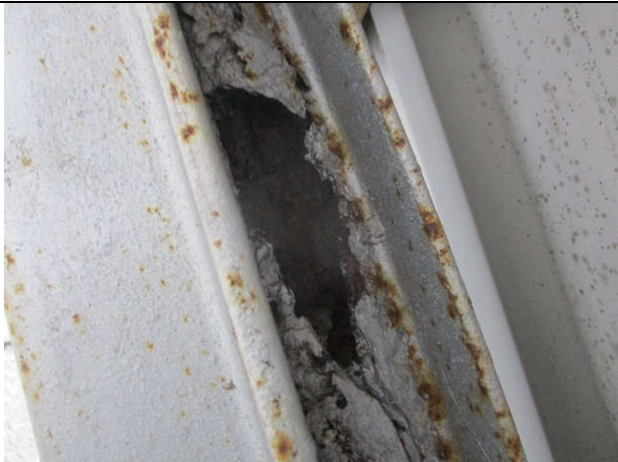
1

Foto nr. 1. Põrand koorub, armatuur on väljas ja korrodeerub.

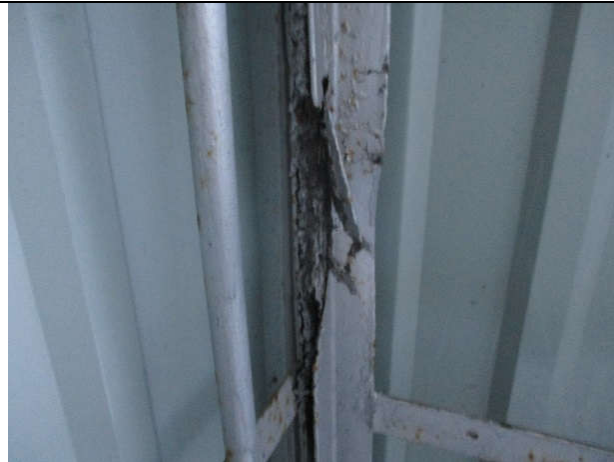
2

Foto nr. 2. Piirde metallelement on amortiseerunud.

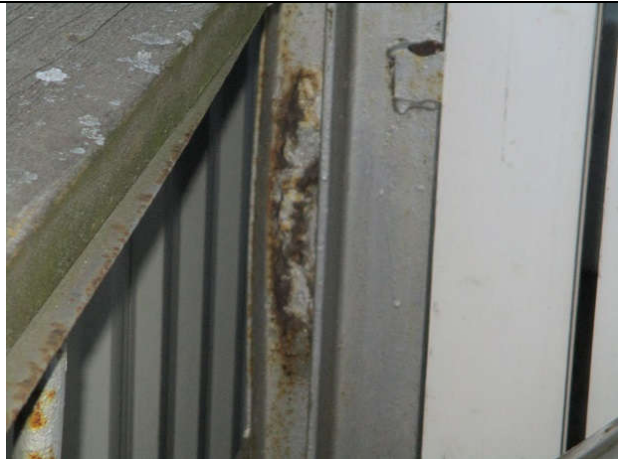
3

3.3. Rõdu- ja lodžapaneelide keevisühendused ja kinnituselemendid on valdavalt väliskeskkonna mõjutada, mistõttu toimub nende korrodeerumine ja suhteliselt kiire amortiseerumine, võrreldes teiste hoone siseste konstruktsioonidega (seinapaneelid, vahelagede paneelid jne.). Mingil hetkel on küll tehtud profülaktilisi töid, mille käigus metallelemendid värviti üle, kuid olemasolev rooste jäeti eelnevalt puhastamata (vt. näiteks fotod nr.3, 5, 25) ning mingit kaitset korrosiooni vastu see meetod ei taga.

Foto nr. 3. Korrodeerunud koht on kaetud värviga, eelnevalt roostet eemaldamata.

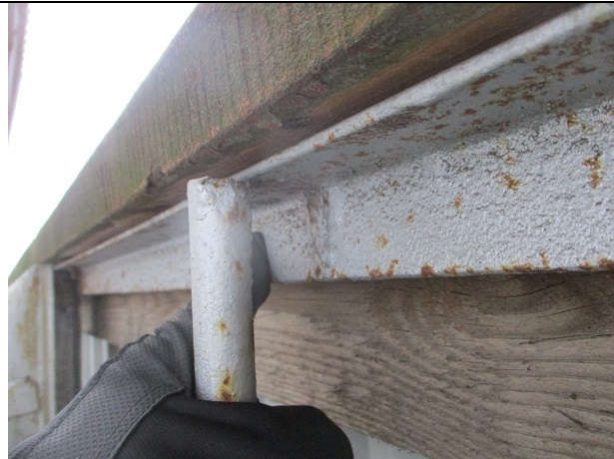
4

Foto nr. 4. Normidele mittevastav kinnitus.

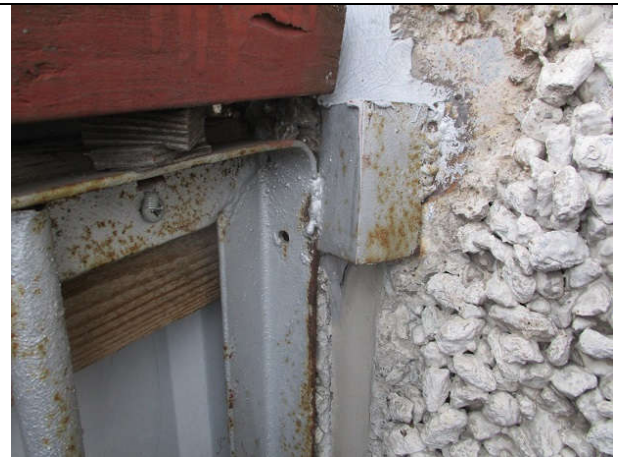
5

Foto nr. 5. Korrodeerunud koht on kaetud värviga, eelnevalt roostet eemaldamata.

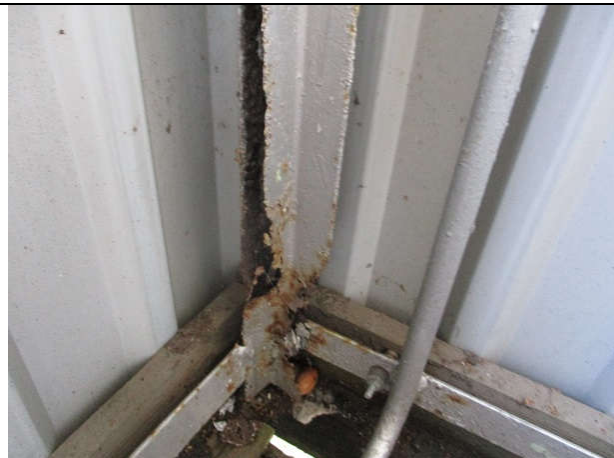
6

Foto nr. 6. Piirde metallelement on amortiseerunud.

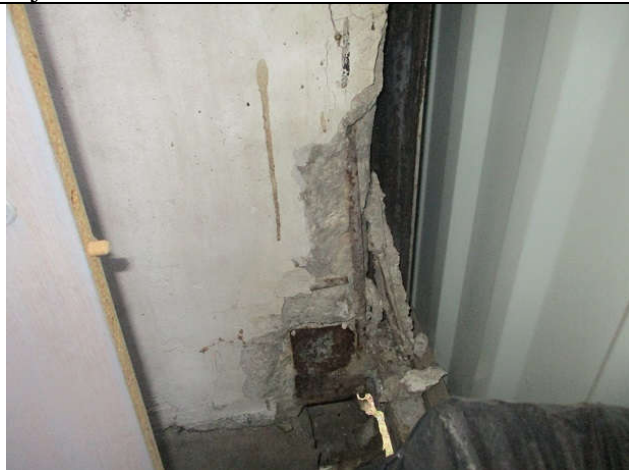
7

Foto nr. 7. Amortiseerunud paneel, armatuur on väljas.

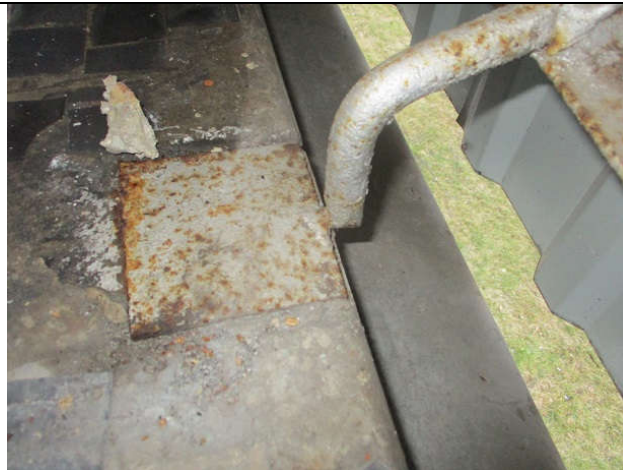
8

Foto nr. 8. Valesti (praak) teostatud kinnitus.

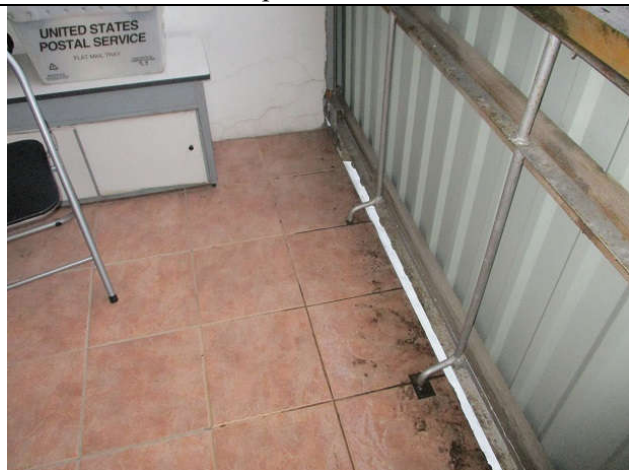
9

Foto nr. 9. Põrand on plaaditud.

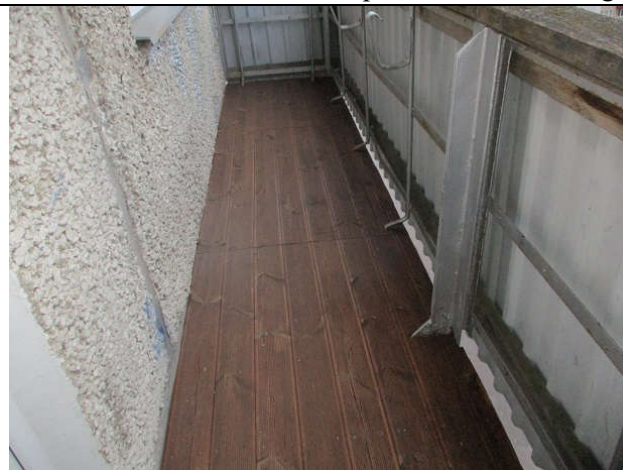
10

Foto nr. 10. Põrand on kaetud puit-konstruktsiooniga.

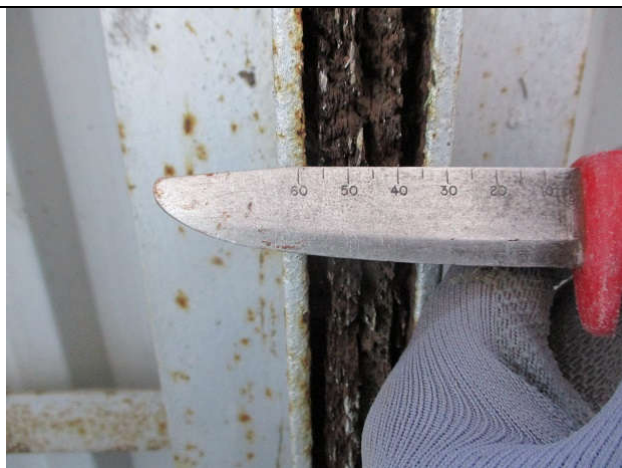
11

Foto nr. 11. Paneelide vaheline materjal on tugevalt amortiseerunud.

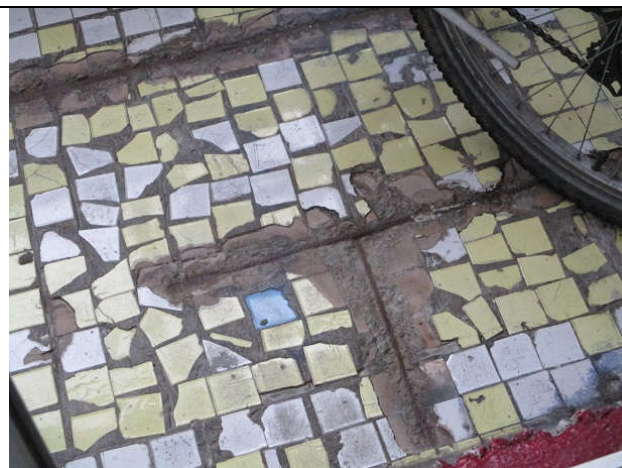
12

Foto nr. 12. Paneel laguneb, armatuur on väljas.

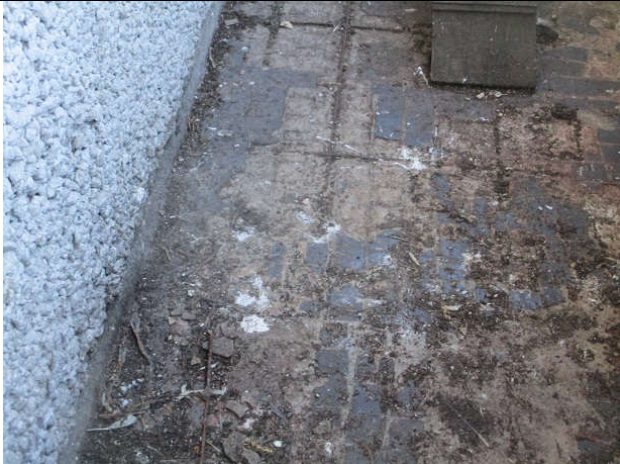
13

Foto nr. 13. Paneel laguneb, armataaur on väljas.

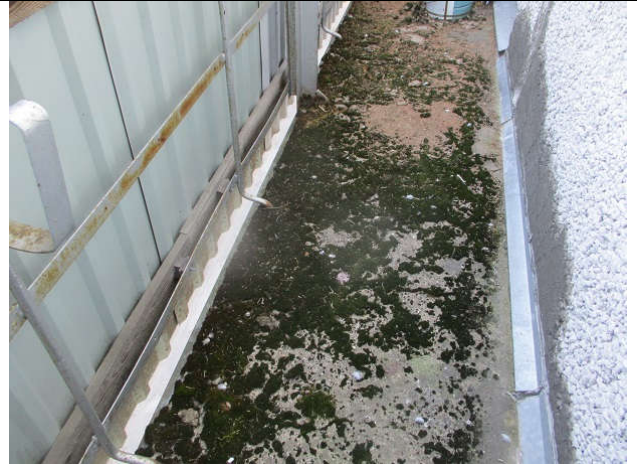
14

Foto nr. 14. Paneelil kasvab tugev samblakiht.

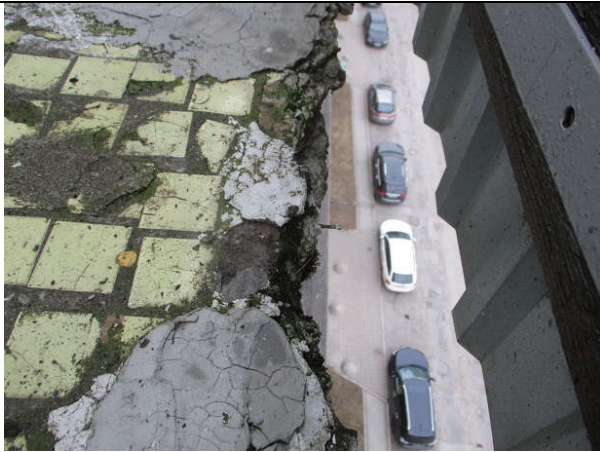
15

Foto nr. 15. Paneel laguneb, seda on püütud seguga parandada.

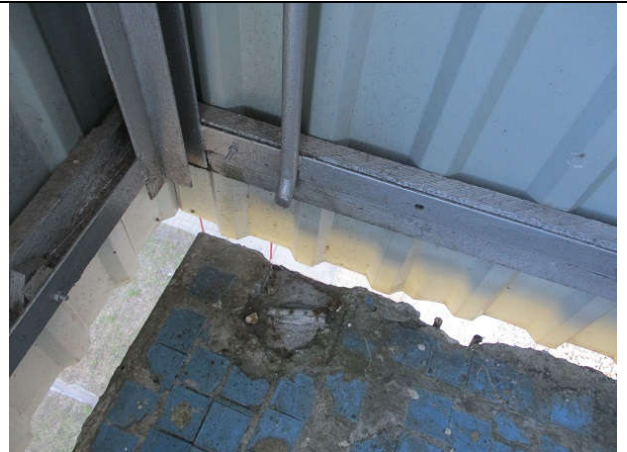
16

Foto nr. 16. Puudub kinnituselement.

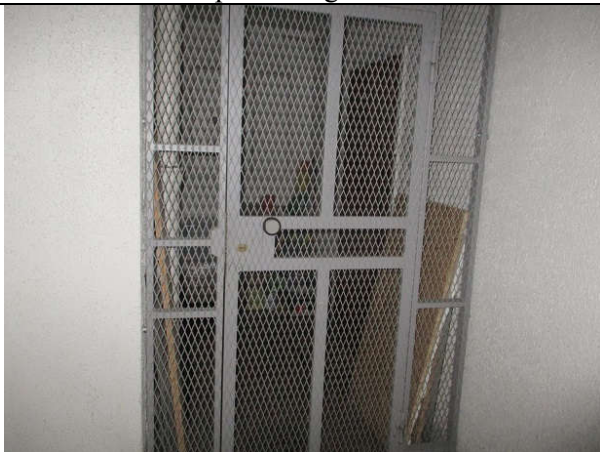
17

Foto nr. 17. Ümberplaneering.

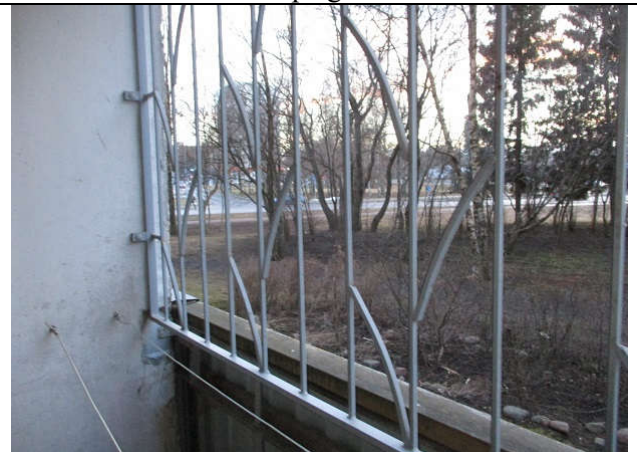
18

Foto nr. 18. Piirdele on paigaldatud metallvõre.

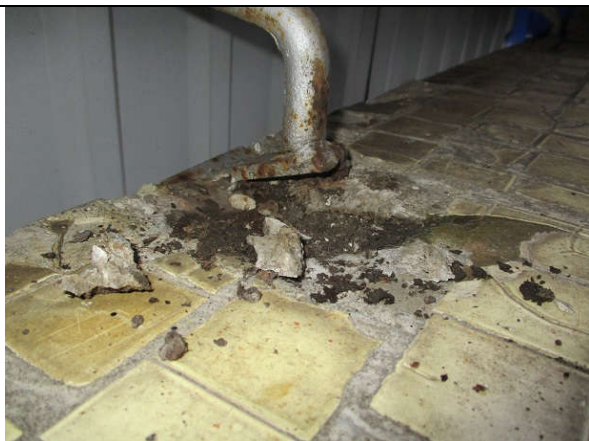
19

Foto nr. 19. Ehituseagne praak. Kinnituselement on halvasti keevitatud.

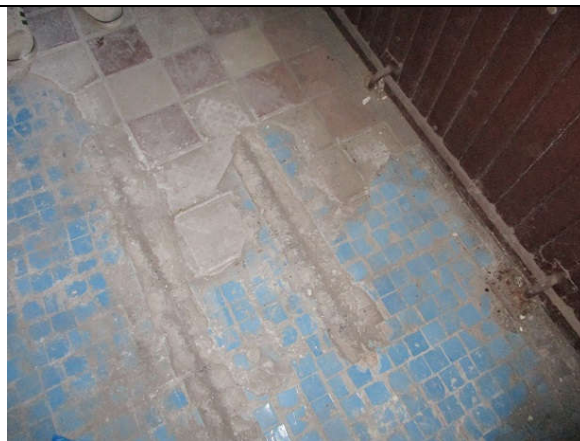
20

Foto nr. 20. Paneel laguneb, armatuur on väljas. Sadevee äravool on takistatud.

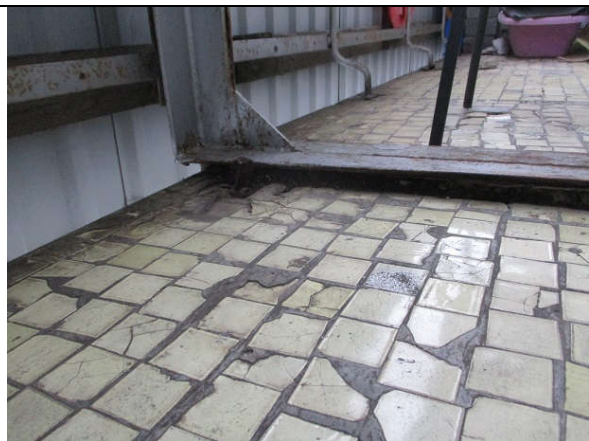
21

Foto nr. 21. Paneelidevaheline kinnituselement on paneeli sees amortiseerunud.

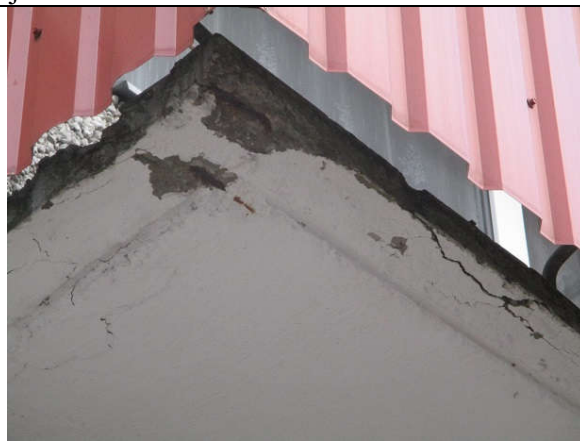
22

Foto nr. 22. Vahelae paneel laguneb, armatuur on väljas.

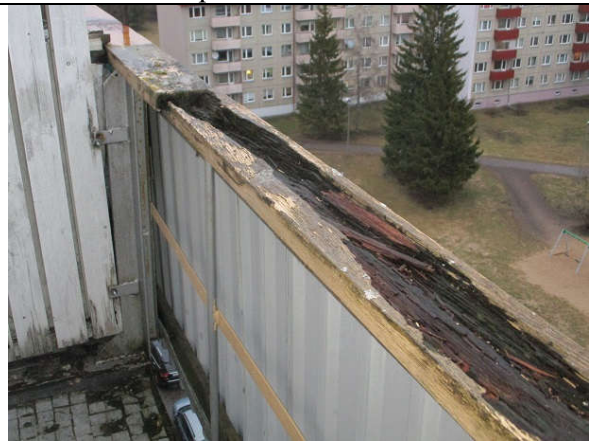
23

Foto nr. 23. Piirdepuut on amortiseerunud.

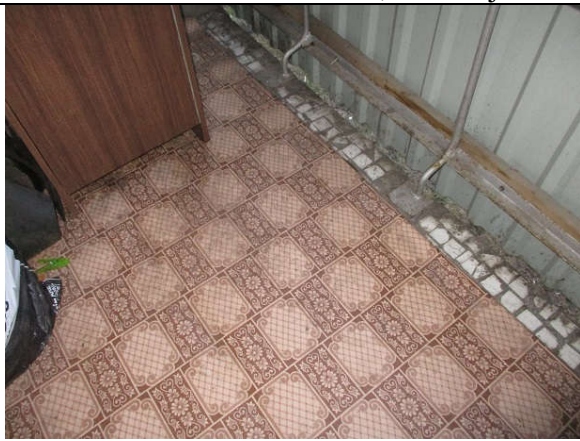
24

Foto nr. 24. Põrandal on linoleum, lodža asju täis.

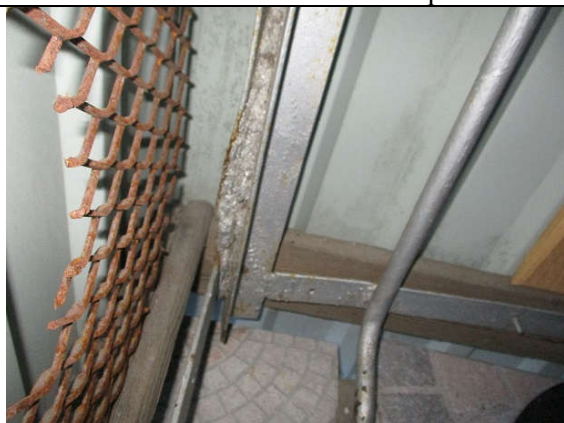
25

Foto nr. 25. Amortiseerunud piirdepaneeli raam. Roostekoht on ülevärvitud. Metallvõrk piirdel.

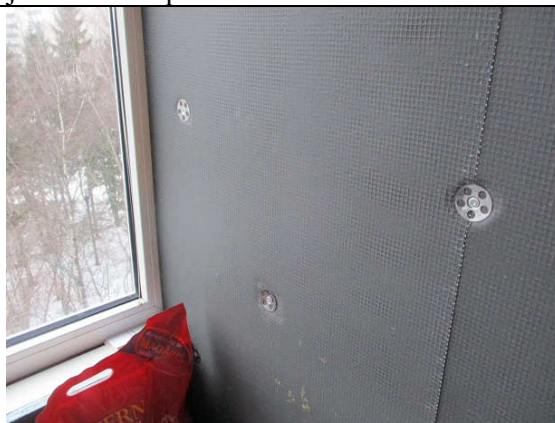
26

Foto nr. 26. Kinniehitatud. PVC raamidega aknad. Soojustatud seestpoolt.

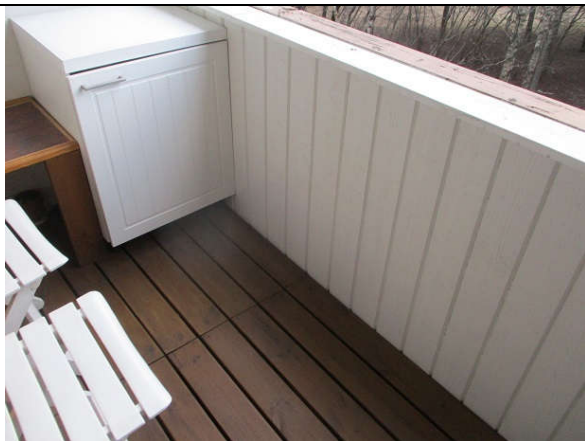
27

Foto nr. 27. Terrassilaud nii piirdel kui põrandal. Sadevee äravool on takistatud.

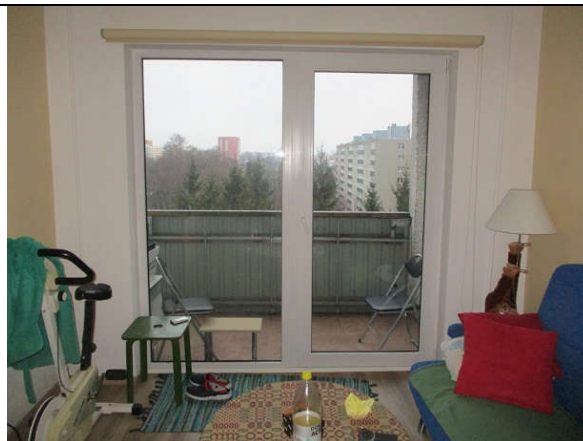
28

Foto nr. 28. Ümberplaneeringu käigus paigaldatud terrassiaknad.

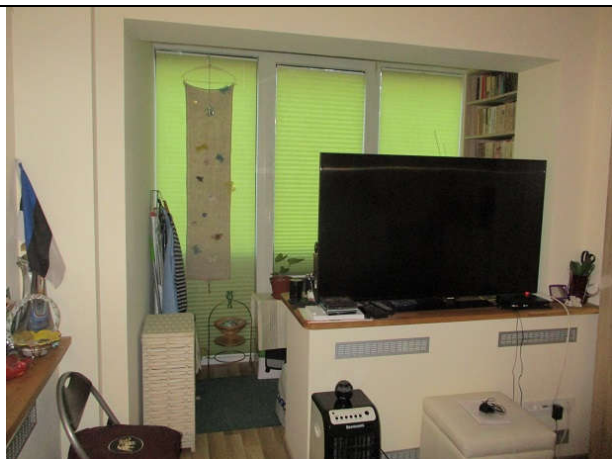
29

Foto nr. 29. Ümberplaneeringu käigus on lodža ja tuba ühendatud.

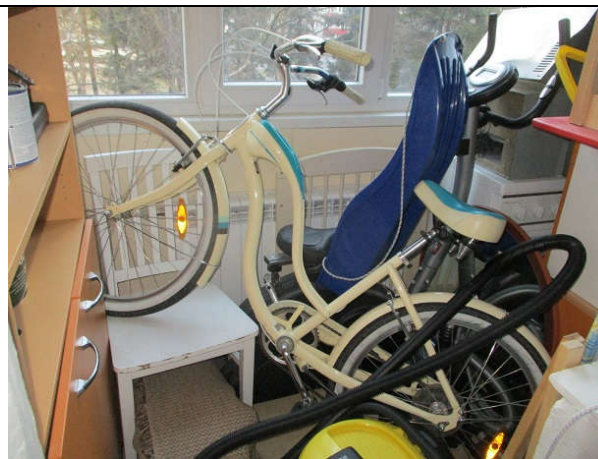
30

Foto nr. 30. Kinniehitatud. Asju täis.
