EHITISE ÜLEVAATUSE AKT

Korterelamu lamekatusse seisukorra hindamine

Objekt: korterelamu, Sääse tn 1, Mustamäe, Tallinn

Töö nr: 2019-35

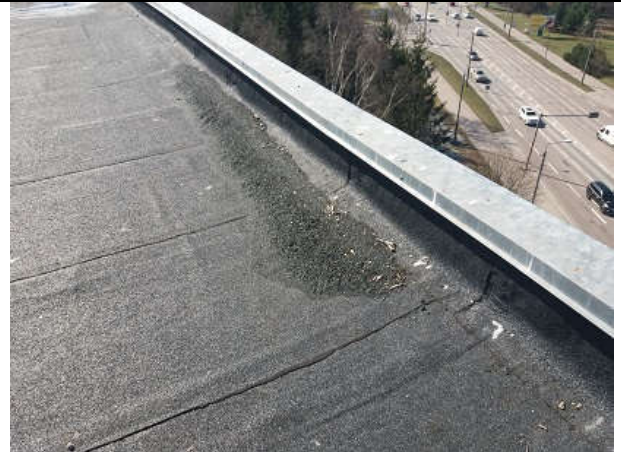
4

2.4.2. Katusel fikseeriti, et hooldustöid regulaarselt teostatud ei ole. Katusele on kasvanud palju sammalt, mis mõnedes kohtades takistab katuselt sadevee ärajuhtimist.

2.4.5. Parapeti plekk on mitmes kohas amortiseerunud ja vajab asendamist või parandamist. Katuse renoveerimise käigus parapetti ei soojustatud.

Foto nr. 8. Katuse pind on hooldamata. Parapeti plekk vajab parandamist.

3.1.1. Puhastada katuse pind samblast ja muust prahist.

3.1.3. Korrastada parapeti plekk hoone perimeetril.

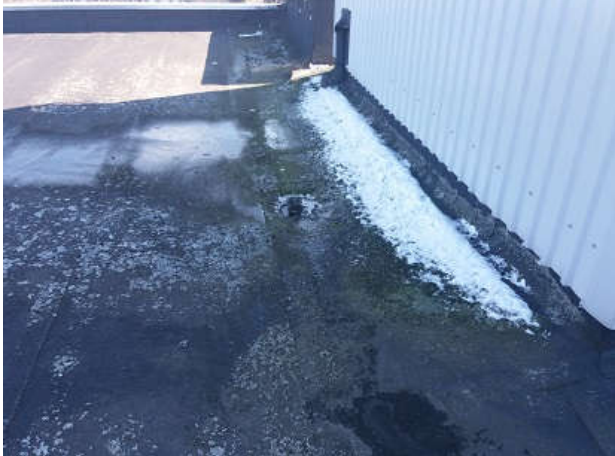
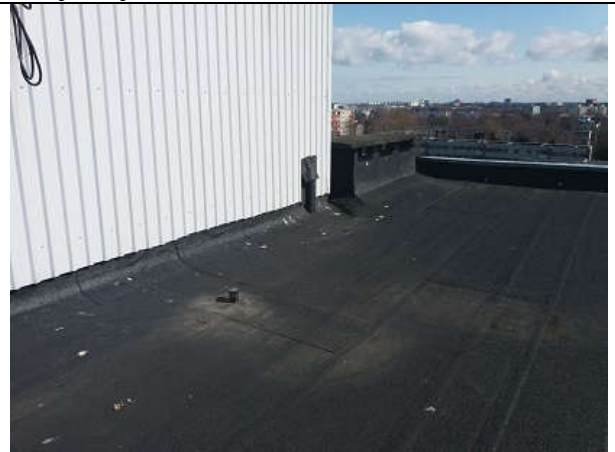
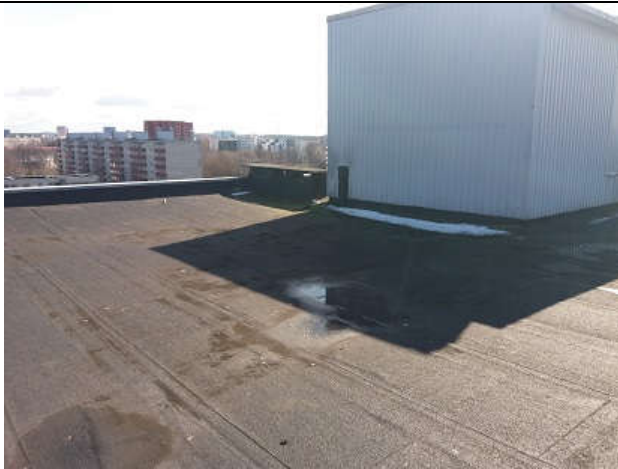
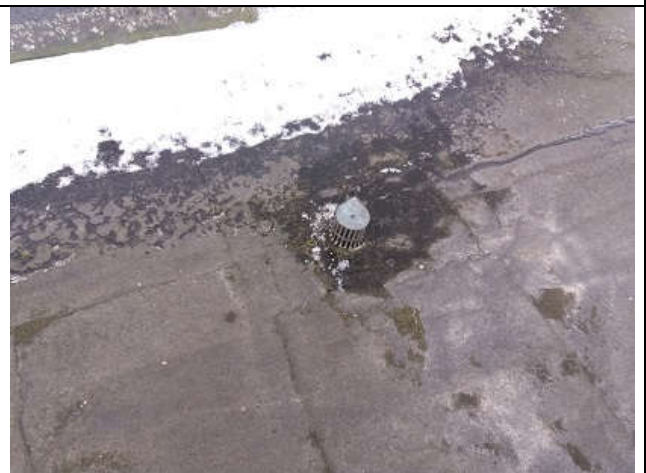
2.4.3. Mõnedes kohtades on sadevee lehrtrite kaitsevõred eemaldatud. Samuti võime öelda, et vihmaveelehtreid katuse renoveerimise käigus täielikult asendatud ei ole ehk olemasolevad ühendati vana sadevee kanalisatsioonilehtritega.

Foto nr. 5-8. Sadevee ärajuhtimise lehid on ummistunud ja vajavad hooldust.

3.1.2. Puhastada ja korrastada kõik sadevee ärajuhtimise kaevud.

3.2.4. Projekti tuleb sisse viia ka vihmaveelehtrite vahetamise lahendus.

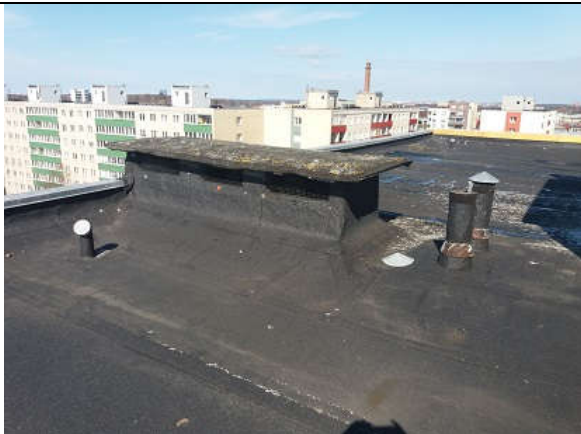
9

2.4.4. Kanalisatsiooni püstikutelt on mõnedes kohtades kübarmütsid tuulega (eeldatavasti) ära lennanud.

2.4.6. Osa ventilatsioonišahtide avadest ei ole võreaga korralikult kaitstud lindude sinna pesade ehitamise eest. Katusel olevad ventilatsiooni šahtide liitumised katusega on vormistatud betooniga ja on soojustamata, mis aitavad kaasa külmasildade tekkimisele korterites.

Foto nr. 9. Kanalisatsioonišahtidel puuduvad kaitsemütsid. Ventilatsioonišahtidel puuduvad kaitsevõred.

3.1.4. Ventilatsioonišahtide avadele tuleks kiiremas korras paigaldada võred, et vältida seal lindude pesitsemist.

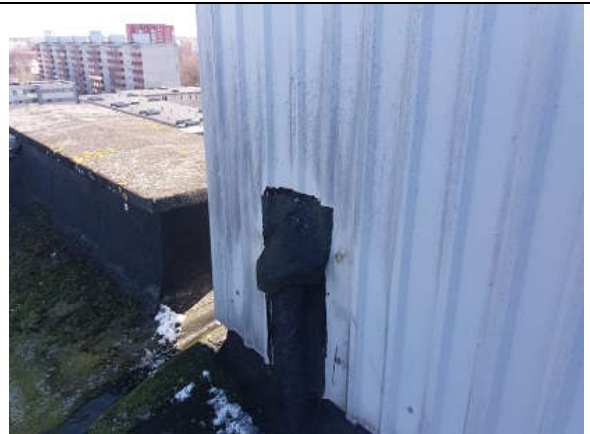
10

Foto nr. 10. Valesti teostatud kanalisatsiooni-püstik.

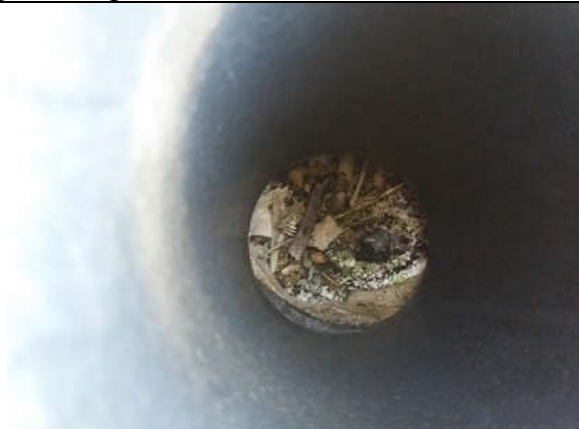
11

2.6. Katusele paigaldatud katusetuulutamise diflektoreid on väheses koguses ja asetsevad ebaloogiliselt. Lisaks on need prahiga reostatud ja vajavad hooldamist.

Foto nr. 11. Katuse tuulutamise diflektoritesse kogunenud praht.

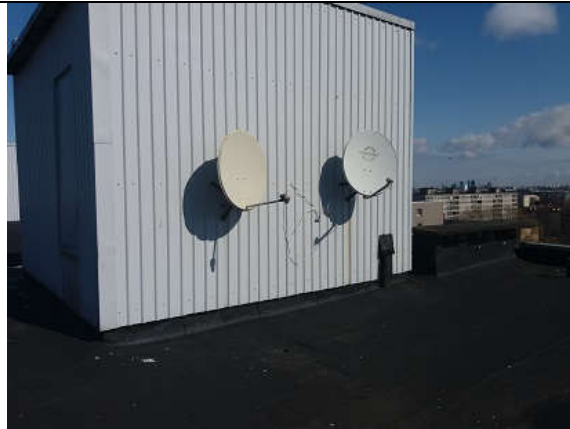
12

2.4.7. Katusele on paigaldatud ebaseaduslikult satelliitantennid.

Foto nr. 12. Katusele on paigaldatud ebaseaduslikult satelliitantennid.

3.1.5. Ebaseaduslikult paigaldatud satelliitantennid tuleb kõrvaldada.

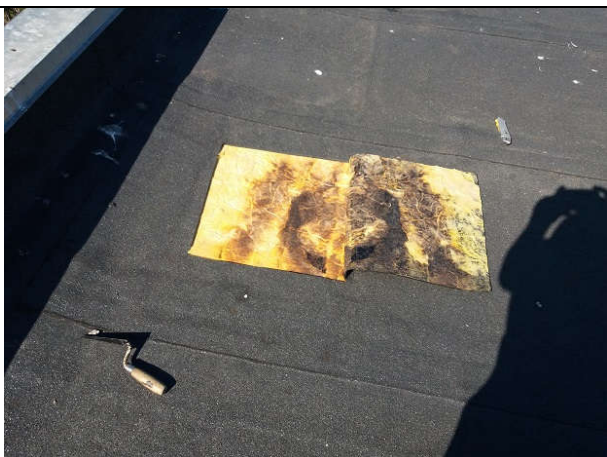
13

Foto nr. 13. Väljalõike koht katusel.

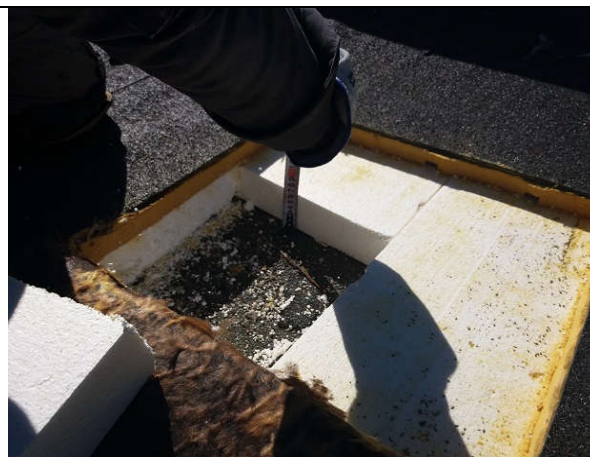
14

2.5.1. Katuse soojustamiseks on kasutatud EPS60 paksusega ca 75 mm ja 30 mm tuulutussoontega Isover villa.

2.5.2. Soojustamise kihis ei tuvastatud ventileerimise peakanalit, mis võimaldaks niiskuse utiliseerimist katuse soojustusest.

Foto nr. 14. Katuse soojustamise konstruktsioon.

3.2. Katuse soojustus ei ole hetkel kehtivate normide kohaselt piisav ja kuna hetkel teostatud katuse soojustamise tööd ebakorrektselt vormistatud, siis on soovitatav katusepind uuesti soojustada.

3.2.1. Katuse soojustamiseks on vajalik tellida projekt, kus peab olema fikseeritud katuse tuulutamine ja diflektorite asukohad.
