<b>Ettevõte</b>	OÜ Ehituskonsult Grupp Kadaka tee 5 10621, Tallinn	<b>Klient</b>	Tallinn, Säase tn 1 korteriühistu Säase 1 Tallinn
<b>Testija</b>	Mihhail Tearo

**Ülesanne** Välispaneelide termograafiline uuring

# Termovaatluse raport

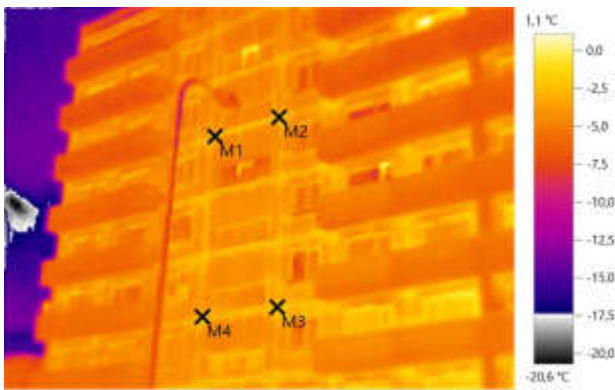
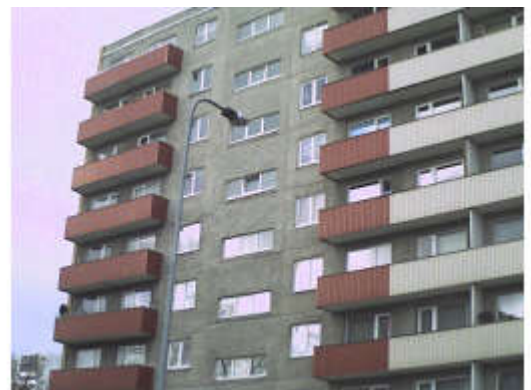
<b>Picture data:</b>	<b>Date:</b> 01.03.2019	<b>Emissivity:</b> 0,95
	<b>Measuring Time:</b> 10:27:51	<b>Refl. temp. [°C]:</b> -5,0
	<b>File:</b> IV_00346.BMT

Measurement Objects	Temp. [°C]	Emiss.	Refl. temp. [°C]	Remarks
Measure point 1	-2,8	0,95	-5,0	Soojakadu paneelide vuukide piirkonnas.
Measure point 2	-2,4	0,95	-5,0	Soojakadu paneelide vuukide piirkonnas.
Measure point 3	-2,1	0,95	-5,0	Soojakadu paneelide vuukide piirkonnas.
Measure point 4	-2,6	0,95	-5,0	Soojakadu paneelide vuukide piirkonnas.

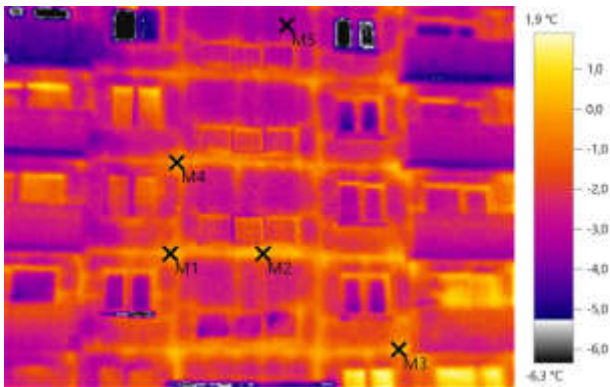
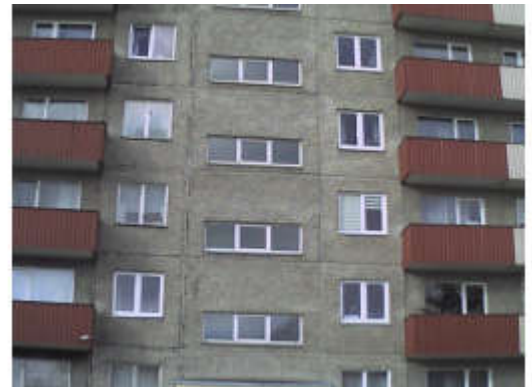
<b>Picture data:</b>	<b>Date:</b>	01.03.2019	<b>Emissivity:</b>	0,95
	<b>Measuring Time:</b>	10:29:41	<b>Refl. temp. [°C]:</b>	-5,0
	<b>File:</b>	IV_00351.BMT

Measurement Objects	Temp. [°C]	Emiss.	Refl. temp. [°C]	Remarks
Measure point 1	0,2	0,95	-5,0	Soojakadu paneelide vuukide piirkonnas.
Measure point 2	0,3	0,95	-5,0	Soojakadu paneelide vuukide piirkonnas.
Measure point 3	0,3	0,95	-5,0	Soojakadu paneelide vuukide piirkonnas.
Measure point 4	-0,1	0,95	-5,0	Soojakadu paneelide vuukide piirkonnas.
Measure point 5	-3,5	0,95	-5,0	Välispaneeli temperatuur.

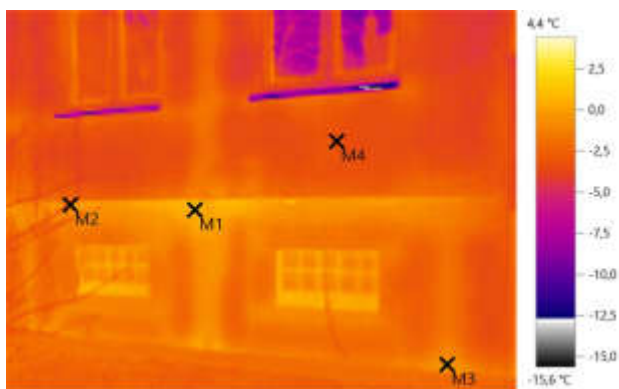
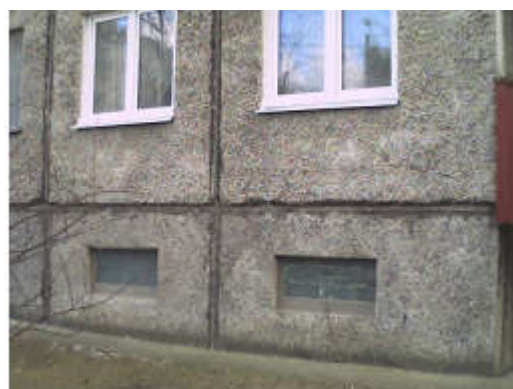
<b>Picture data:</b>	<b>Date:</b> 01.03.2019	<b>Emissivity:</b> 0,95
	<b>Measuring Time:</b> 10:34:39	<b>Refl. temp. [°C]:</b> -5,0
	<b>File:</b> IV_00358.BMT

Measurement Objects	Temp. [°C]	Emiss.	Refl. temp. [°C]	Remarks
Measure point 1	0,5	0,95	-5,0	Soojakadu läbi sokliseina konstruktsiooni ja vuukide liitekoha.
Measure point 2	-1,2	0,95	-5,0	Soojakadu läbi sokliseina konstruktsiooni ja vuukide liitekoha.
Measure point 3	-0,3	0,95	-5,0	Soojakadu läbi sokliseina konstruktsiooni ja vuukide liitekoha.

Measurement Objects	Temp. [°C]	Emiss.	Refl. temp. [°C]	Remarks
Measure point 4	-3,1	0,95	-5,0	Välispaneeli temperatuur mõõtmiskohas.

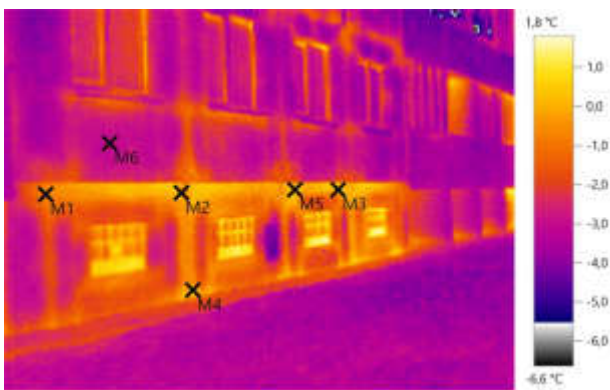
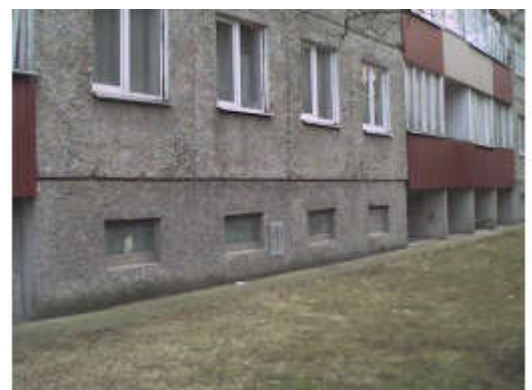
<b>Picture data:</b>	<b>Date:</b>	01.03.2019	<b>Emissivity:</b>	0,95
	<b>Measuring Time:</b>	10:34:49	<b>Refl. temp. [°C]:</b>	-5,0
	<b>File:</b>	IV_00359.BMT

Measurement Objects	Temp. [°C]	Emiss.	Refl. temp. [°C]	Remarks
Measure point 1	-0,8	0,95	-5,0	Soojakadu läbi sokliseina konstruktsiooni ja vuukide liitekoha.
Measure point 2	0,0	0,95	-5,0	Soojakadu läbi sokliseina konstruktsiooni ja vuukide liitekoha.
Measure point 3	0,1	0,95	-5,0	Soojakadu läbi sokliseina konstruktsiooni ja vuukide liitekoha.
Measure point 4	0,0	0,95	-5,0	Soojakadu läbi sokliseina konstruktsiooni ja vuukide liitekoha.
Measure point 5	0,3	0,95	-5,0	Soojakadu läbi sokliseina konstruktsiooni ja vuukide liitekoha.
Measure point 6	-3,1	0,95	-5,0	Välispaneeli temperatuur mõõtmiskohas.
