KORTERELAMU ENERGIAAUDITI ARUANNE TERMOGRAFEERIMISEGA

**9-KORRUSELINE 216-KORTERIGA PANEELELAMU
A.H. Tammsaare tee 110, Tallinn**

Mõõtmisperiod: 12. – 22.03.2012
Auditeerimise aeg: 26.03. – 09.04.2012
Aruanne esitatud: 11.04.2012

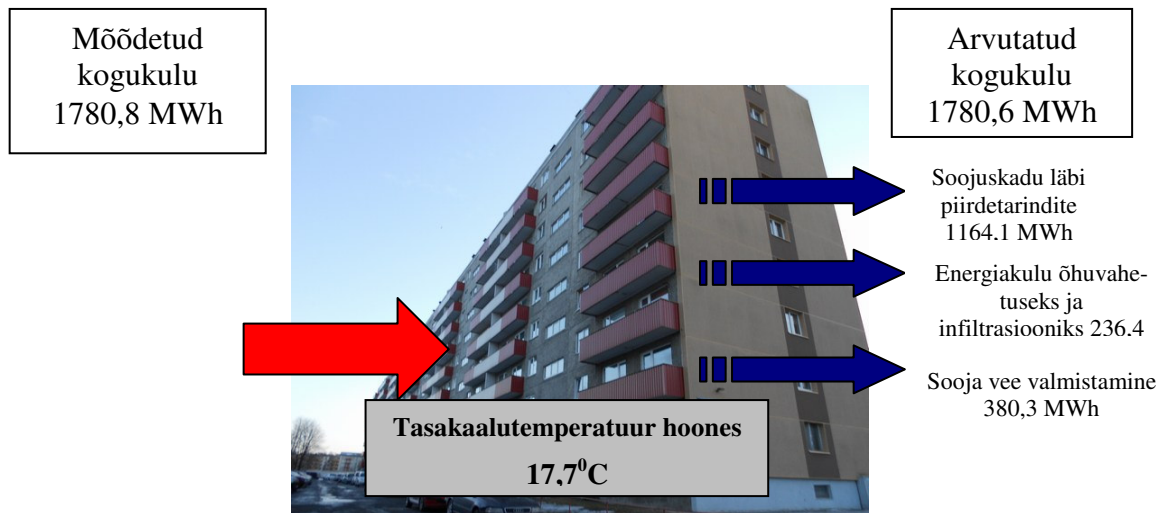
Joonis 1

Hoones soojusenergia kasutamise üldine visuaalne jaotus:

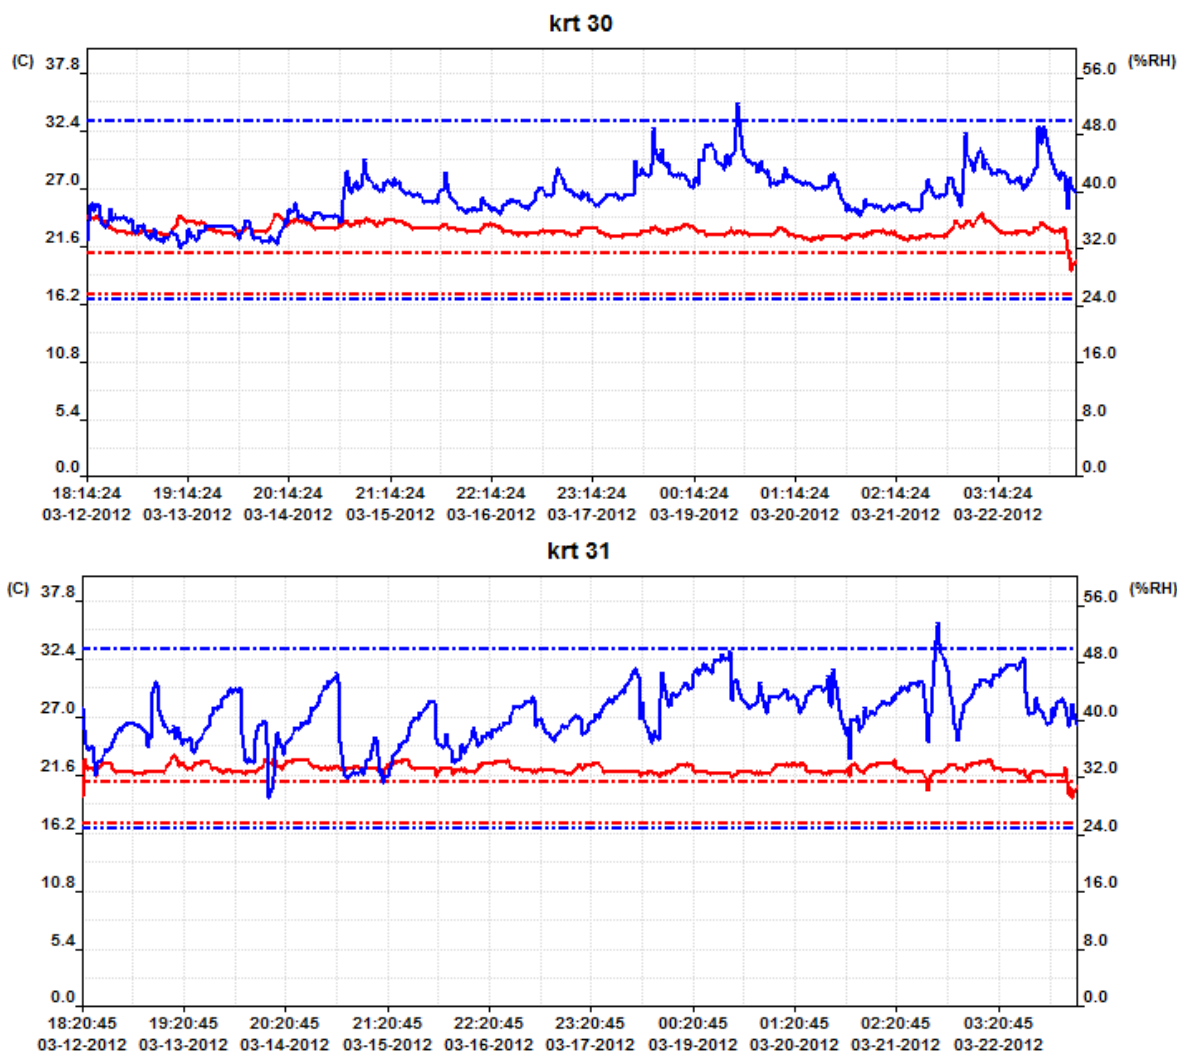
Korterites on plastikaknad, loomulik ventilatsioon. Tegemist on 2-toaliste korteritega.

Temperatuur on suhteliselt stabiilne, kuid väga kõrge. Suhteline niiskus on väga kõikum. Õhuvahetus korterites on ebapiisav.

Korteris 31 on magamistoas hallitus välisseina liitekohtades ning talvel oli välisseina ja põranda liitekoht nurgast jääs (vt Termopildid).

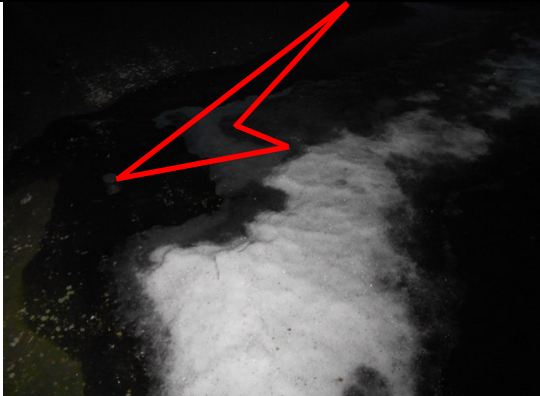
<p style="text-align: center;">Elamu katusel lumekuhjad, veeloigud</p>

Antud korterelamu olemasolev katus on lisasoojustatud tellija sõnul 2004 aastal, kus olemasolevale katuslaele on paigaldatud 70 mm Isover kivivill + 30 mm Isover OL-K tuulutustsoonidega. Visuaalsel vaatlusel oli katusel märgata lumekuhjasid ja veeloike. Loikkude tekke üheks põhjuseks võib olla ebapiisav kalle äravoolule. Soovitav on teha vajalikud parendused.

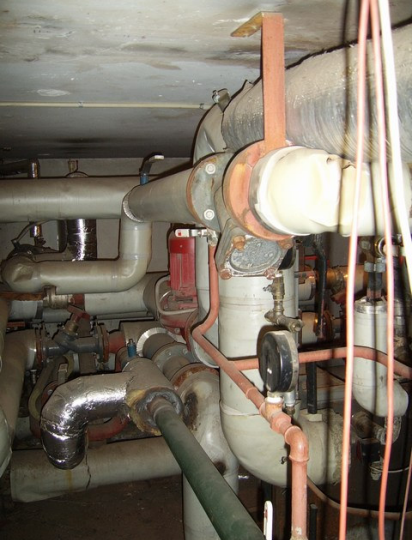
<p style="text-align: center;">Elamu soojussõlm</p>

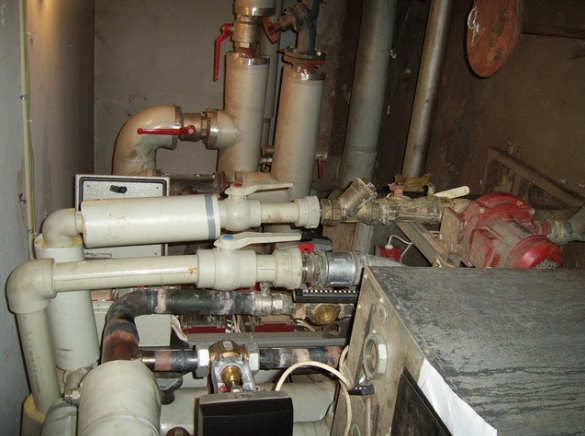
<p style="text-align: center;">Elamu soojussõlm</p>

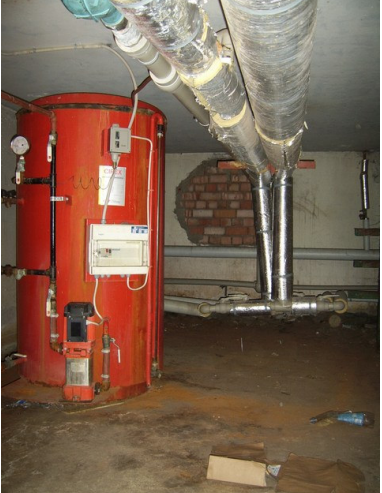
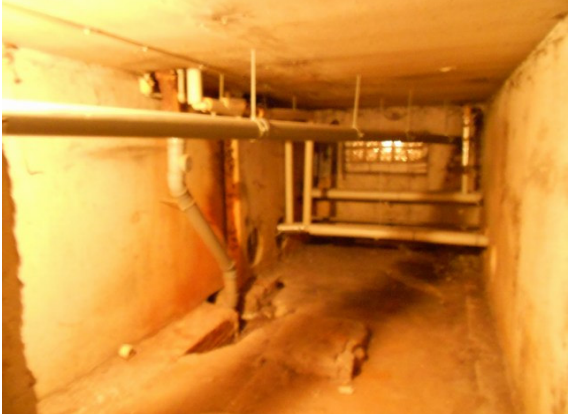
<p style="text-align: center;">Soojussõlme automaatika pumbaga mahuti 1t</p>	<p style="text-align: center;">Soklikorrusel asuvad torud</p>

paigaldada regulaatorid. Pikemas perspektiivis vaadatuna, tuleks kaaluda kogu kütetorustiku vahetamist sh vanemad radiaatorid ning võimalusel paigaldada igasse korterisse küttekulijaoturid.

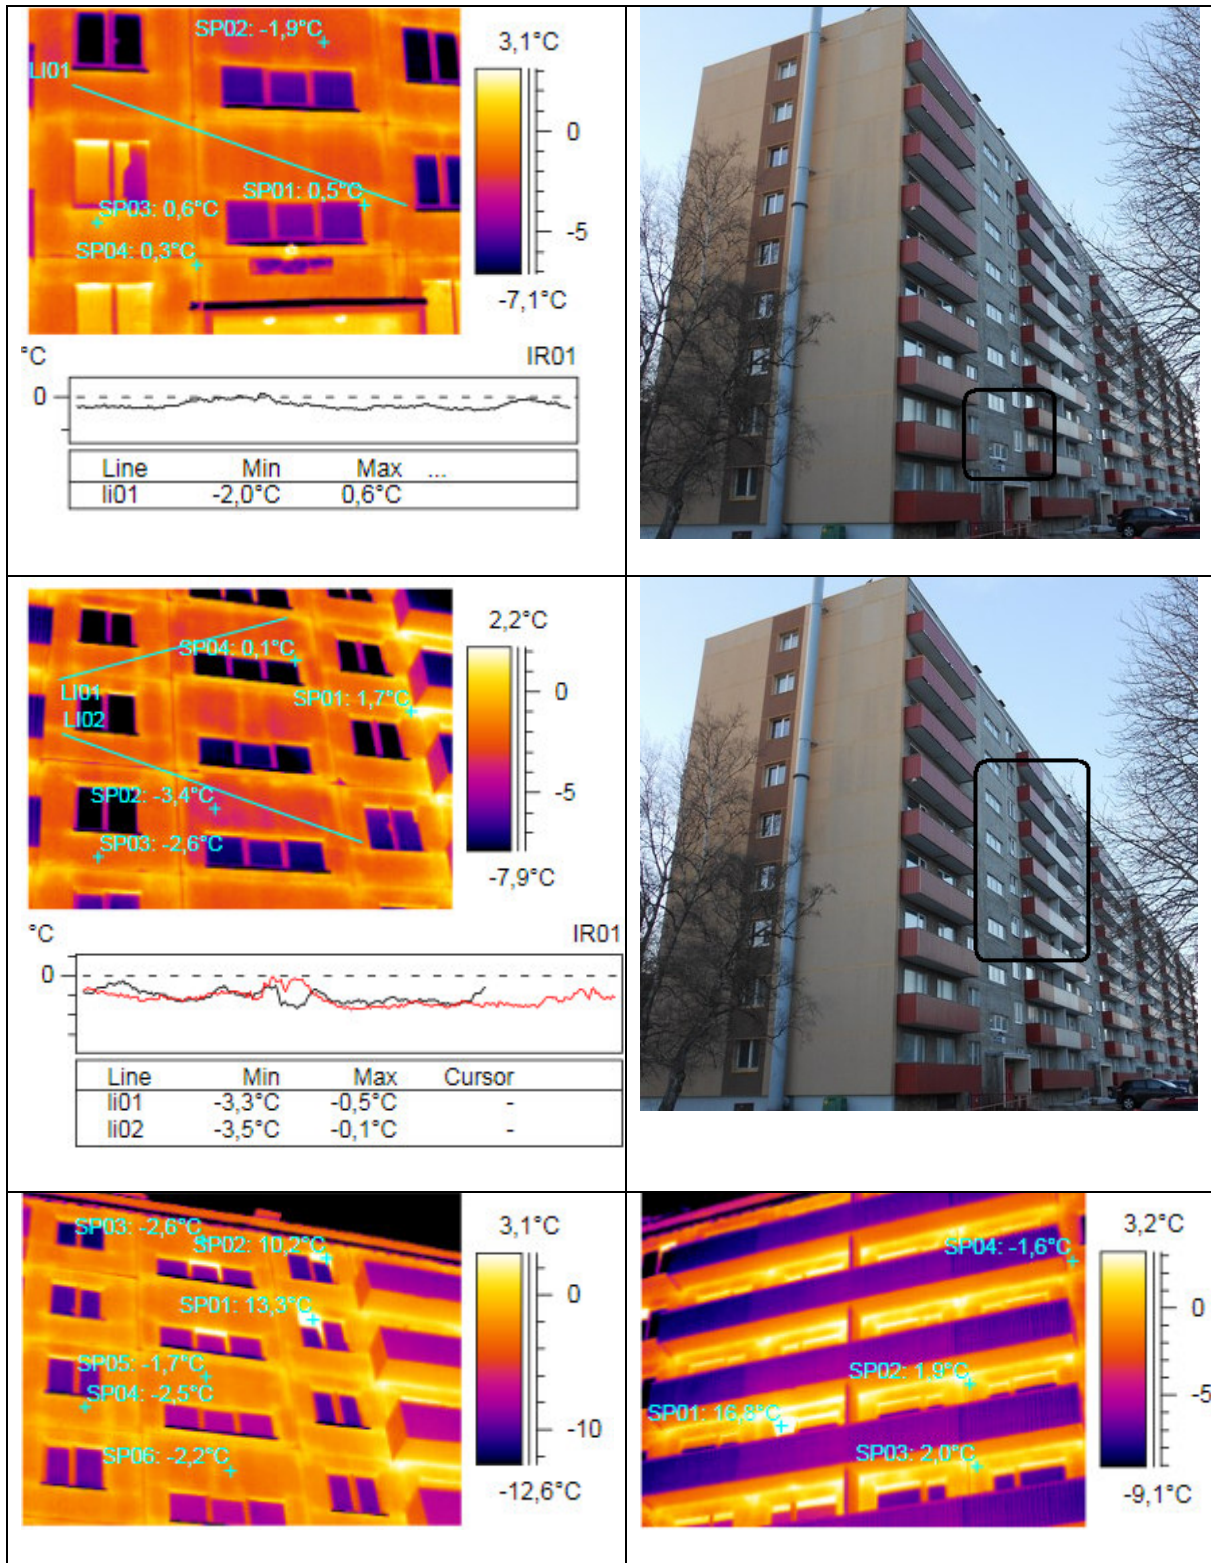
Seinapind on ebahütlase temperatuuriga. Paneeli pinnast on soojemad paneelide vahelised vuugid. Tõenäoliselt on soojustus kehv või puudub üldse. Avatäidete liitekohtades on soojakaod. Avade juures, kus on näha suuremat heledat laiku kõrgema temperatuuriga, on tegemist avatud aknaga. Rõdude nurgad on soojemad, kuna õhuvahetus on sisenurkades väiksem.

Külmasildade likvideerimiseks soovitame kogu hoone fassaad soojustada vähemalt 125 mm paksuse lisasoojustusega (soovitavalt villaga). Sarnaselt välisseintega tuleb soojustada ka rõdu/lodža välisseinad. Välispiirete lisasoojustamisega peab alati kaasnema küttesüsteemi reguleerimine. Välisseinte lisasoojustamise korral tuleb asendada kõik ääre-, serva- ja katteplekid.

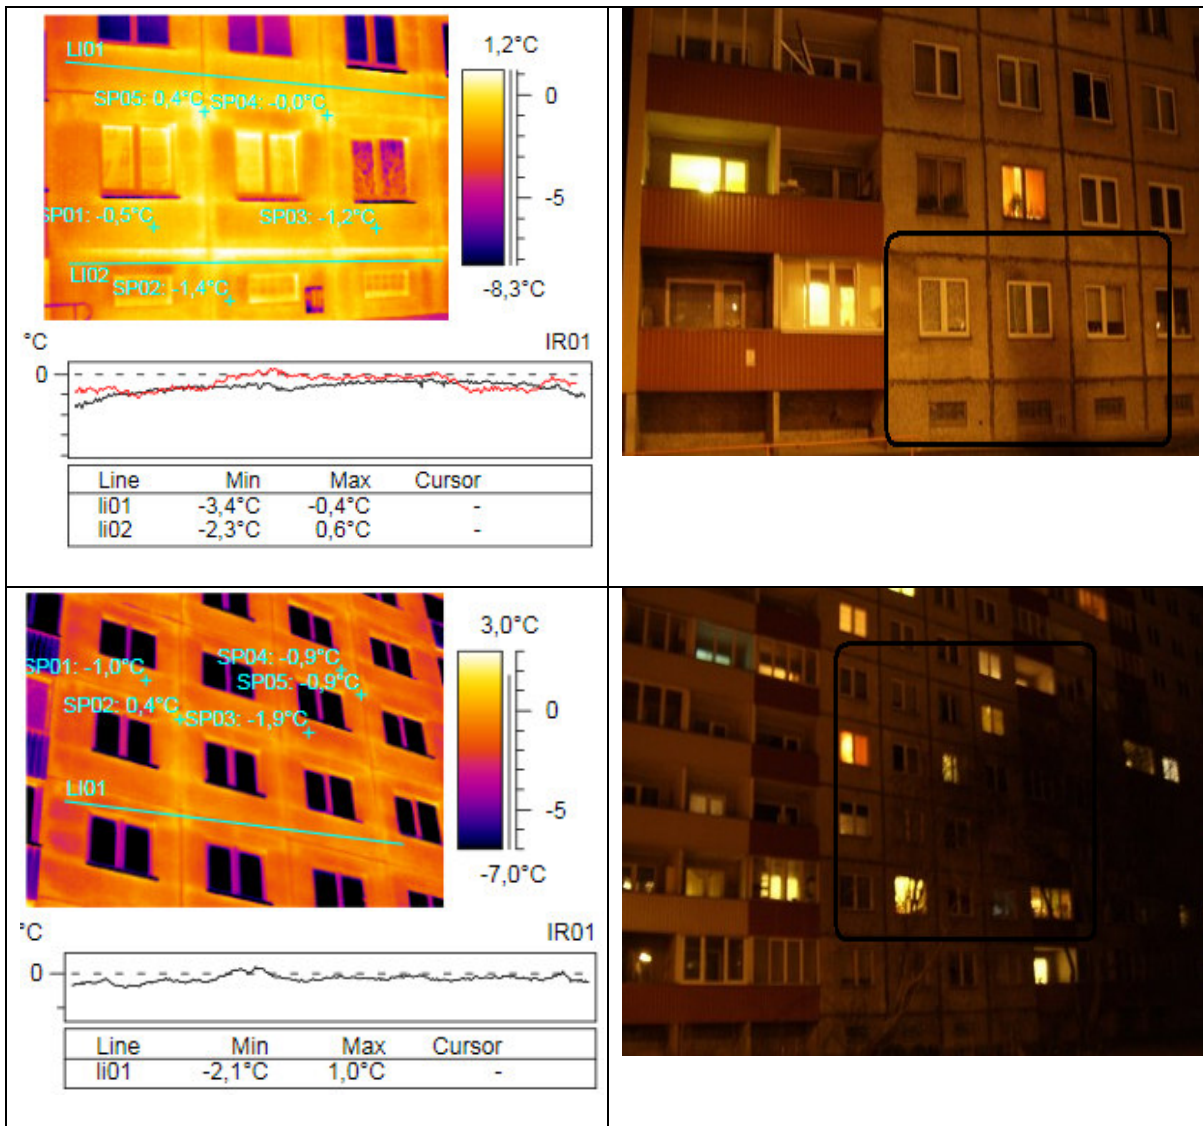
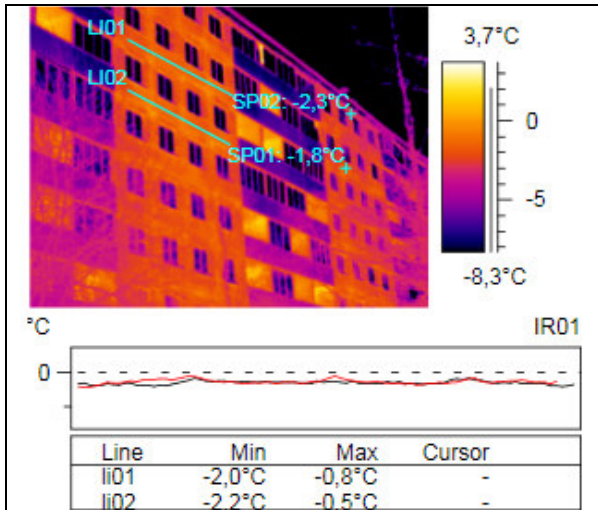
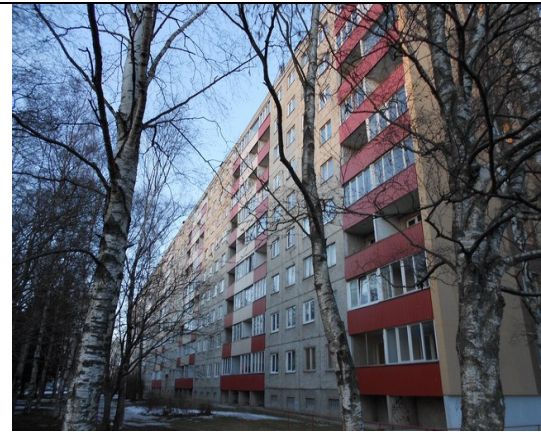
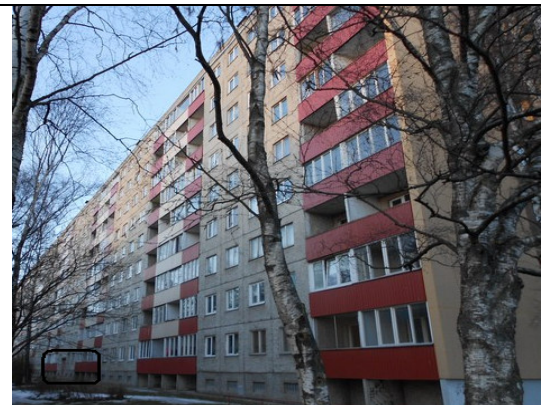
Elamu tagant vaade (lane poolseim), kommentaar piltidele:

Seinapind ebahütlase temperatuuriga. Paneeli pinnast on soojemad paneelide vahelised vuugid. Tõenäoliselt on soojustus kehv või puudub üldse.

Avatäidete liitekohtades on soojakaod. Lodžade nurgad on soojemad, kuna õhuvahetus on sisenurkades väiksem.

Termopiltidelt on näha, et hoone välisnurgad on jahedad (tumedamat värvi) ning sisemised nurgad kõrgema temperatuuriga (heledamat värvi). See on tingitud sellest, et õhuvahetus on sisenurkades väiksem.

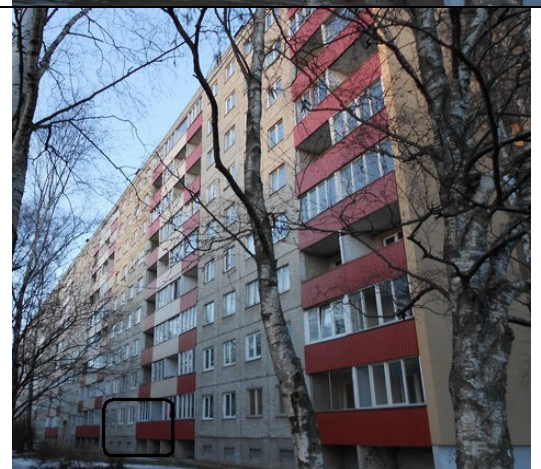
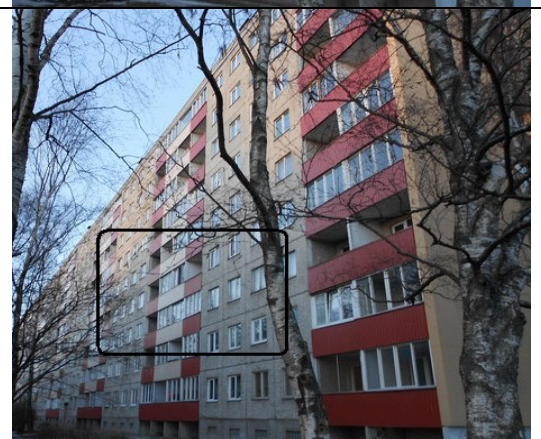
Termopiltide põhjal on näha ebaühtlusi hoone välispiirete soojapidavuses. Suuremad soojalekke kohad on põrandate, lagede ja vaheseinte liitekohad välisseintega kui paneeli keskosas. Samuti on suuremad soojakaod sokli ja esimese korruse põranda liitekohtades.

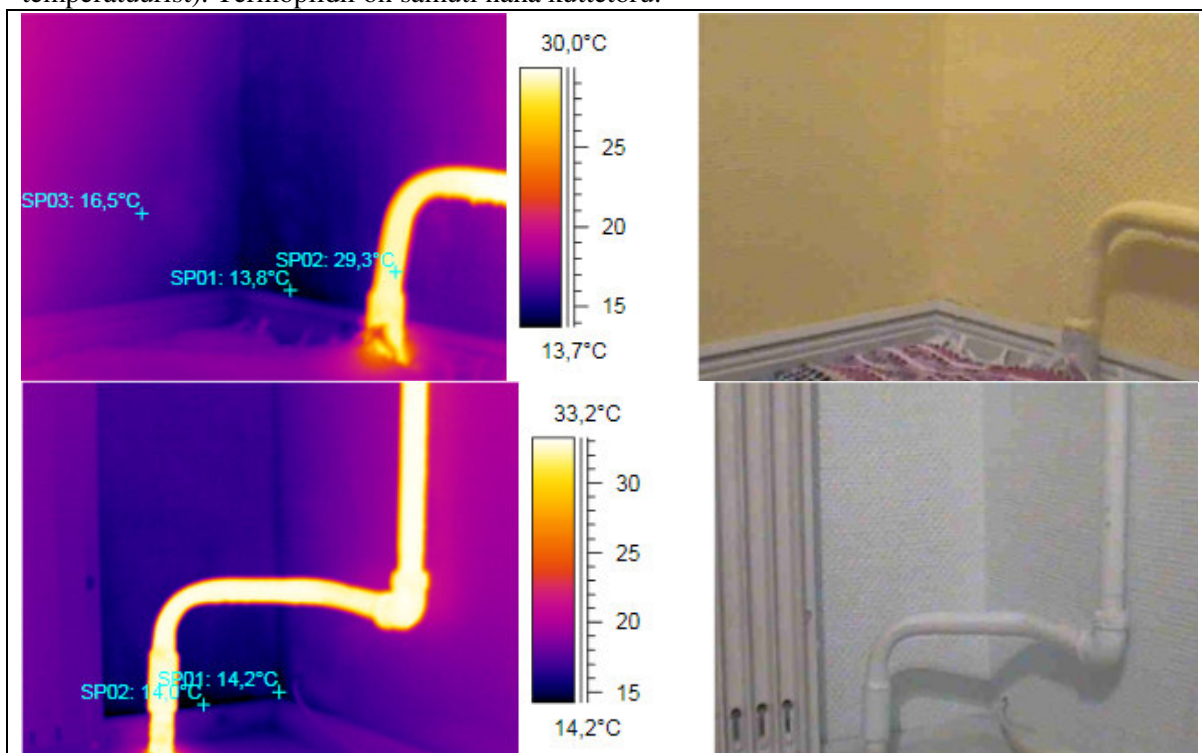
Soojaleke asub keldrilae/korteripõranda liitekohas, kus külmasilla tõttu on tegemist temperatuuri erinevusega (seinapinna temperatuur nurgas on tunduvalt madalam üldisest seinapinna temperatuurist). Termopildil on samuti näha kütetoru.
