Töö nr: 2019-41

EHITISE AUDIT

Korterelamu rõdu-ja lodžapaneelide ning kinnituselementide seisukorra hinnang.

Hoone aadress: Sääse tn 1, Tallinn, Harju maakond

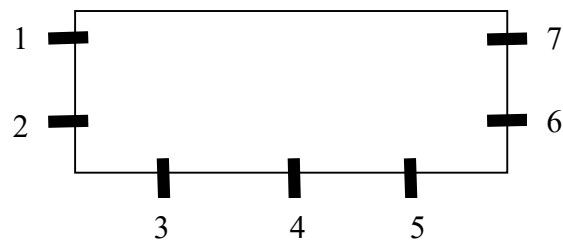
Variant 4- lodža

Korteri nr. ja lodžade asukoht	Kinnitus nr.	Tehniliselt korras		Tehniliselt halb		Puudub	Kinni ehitatud/ ei ole ligipääsu	Kinnitus kaetud seguga	Märkused	
		Kinnituse element	Keevitus	Kinnituse element	Keevitus					
Korteri 11 var. 4	1	1/2 X					1/2 X		Püre on seespoolt plaaditud Korrosioon. Vuugitähed on amortiseerunud.	
	2	1/2 X					1/2 X			
	3	X								
	4	X								
	5	X								
	6							X		
	7							X		
Korteri 12 var. 2	1								Paneel laguneb, armatuur on väljas, korrosioon, Piirdel on konstruktsioon nurkades pehkinud. Osa kinnitusi ei vasta normidele.	
	2	X								
	3									
	4	X (praak)								
	5	X (praak)								
	6	X (praak)								
	7	X								
	8	X				X				
	9	X								
	10	X								
	11			X (praak)						
	12	X			X					
	13	X								
Korteri 12 var. 4	1	1/2 X						1/2 X	Vuugitähed on amortiseerunud, kinnitused on korrodeerunud, osa ei vasta normidele.	
	2	X								
	3			X (praak)		X				
	4			X (praak)		X

Korteri nr.- ja lodžade asukoht	Kinnitus nr.	Tehniliselt korras		Tehniliselt halb		Paadub	Kinni ehitatud/ ei ole liigipääsu	Kinnitus kaetud seguga	Märkused
		Kinnituse element	Keevitus	Kinnituse element	Keevitus				
Korter 18 var. 4	1						X		PVC raamidega klaasimine. Põrandapaneel laguneb, laotud kaks kihti plaati. Korrosioon kinnitustel, piirdel vooderdus.
	2						X		
	3							X	
	4							X	
	5							X	
	6							X	
	7							X	
Korter 19 var. 4	1	1/2 X			1/2 X		1/2 X		Piirdel vooderdus, paneel laguneb, armatuur on väljas. Korrosioon. Vuugitäide on amortiseerunud.
	2						X		
	3								
	4	X		X					
	5	X			X				
	6			1/2 X				1/2 X	
	7	X			X				
Korter 20 var. 2	1			X (praak)	X (praak)				Paneel laguneb, armatuur on väljas. Vuugitäide on amortiseerunud. Korrosioon. Osa kinnitusi on amortiseerunud ega vasta normidele (praak).
	2	X			X				
	3			X (praak)					
	4	X			X				
	5	X							
	6	X							
	7			X					
	8	X
